Перепрограммирование контроллера М74 (по коду Р0504) автомобилей Lada Granta с АКП сканером-тестером ДСТ-14Т, ДСТ-14

Для решения проблемы возникновения ошибки с кодом Р0504 (диапазон срабатывания ошибки при рассогласовании сигналов датчика тормоза) автомобилей производства АВТОВАЗ Lada Granta с АКП выпущен новый программный модуль для перепрограммирования контроллера М74:

- PRG_VAZ_M74_P0504 v_0.2.4.0 для автомобилей Lada Granta с АКП, КСУД 21126-1411020-90.

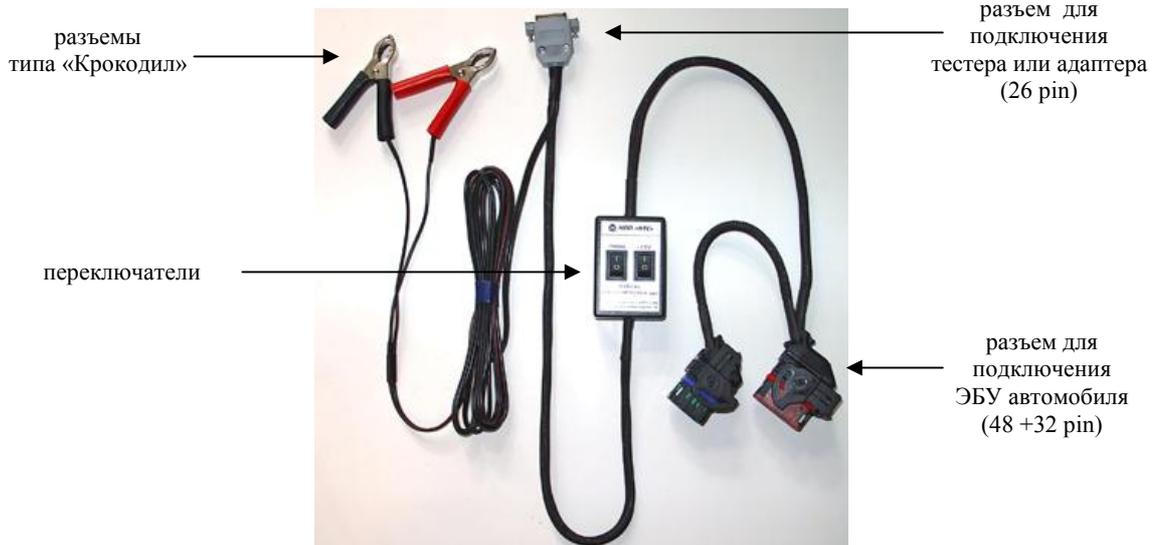
1.1. Отсоединить контроллер СУД от жгута автомобиля. Подключить контроллер к сканеру тестеру ДСТ-14Т (ДСТ-14) по приведенной схеме к автомобилю при помощи **Кабеля Д14-K11-M74CAN/K-line**.
